Til
Herning Kommune

Rapport over jordudskiftning på Skolegrunden i Gjellerup

Matrikel 6bt, Gjellerup by, Gjellerup

Revision **02**
Dato **2021-10-07**
Udarbejdet af **Bjarne Kristensen**
Kontrolleret af **Jonas Balling**
Godkendt af **Nina Scheel Nellesmann**
Beskrivelse **Udskiftning af jord på skolegrunden i Gjellerup**

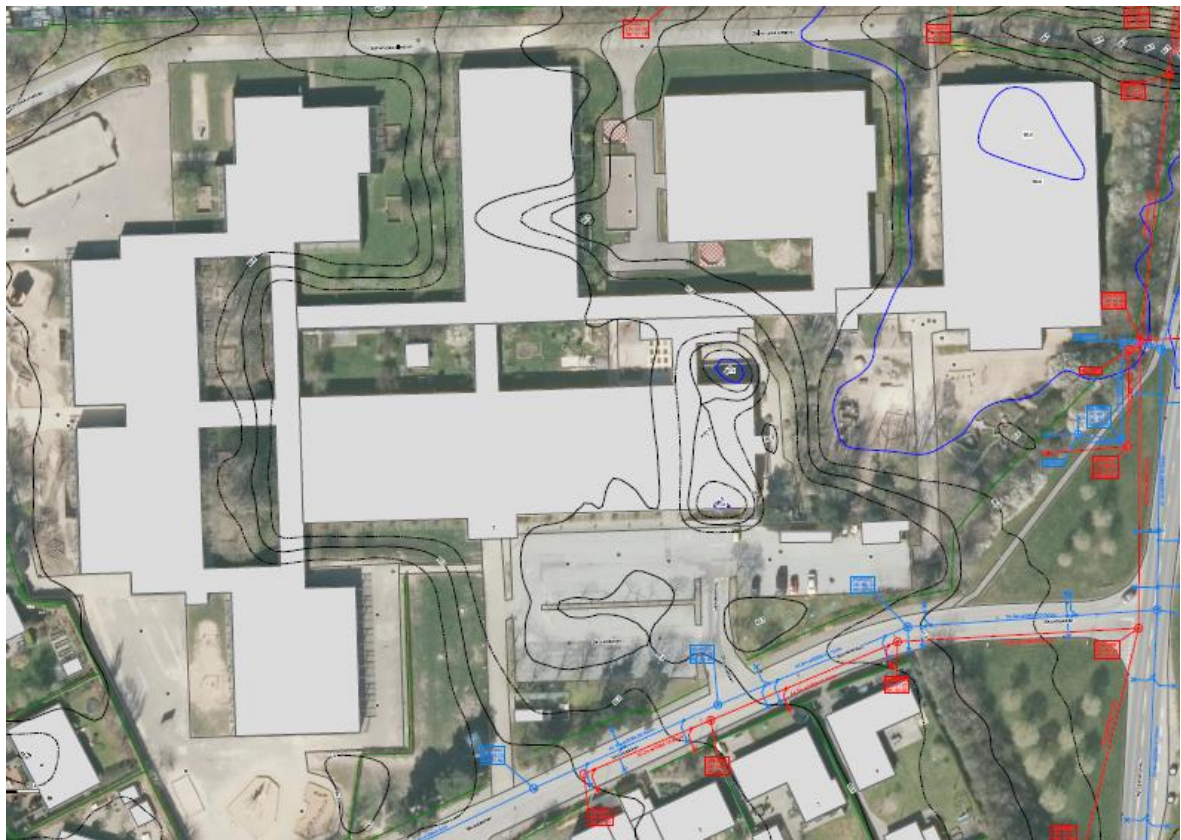
Figur 1: Skolegrunden i Gjellerup forud for nedrivning

Af figur 1 ses den gamle skolegrund i Gjellerup, som er beliggende på matrikel 6bt, Gjellerup by, Gjellerup.

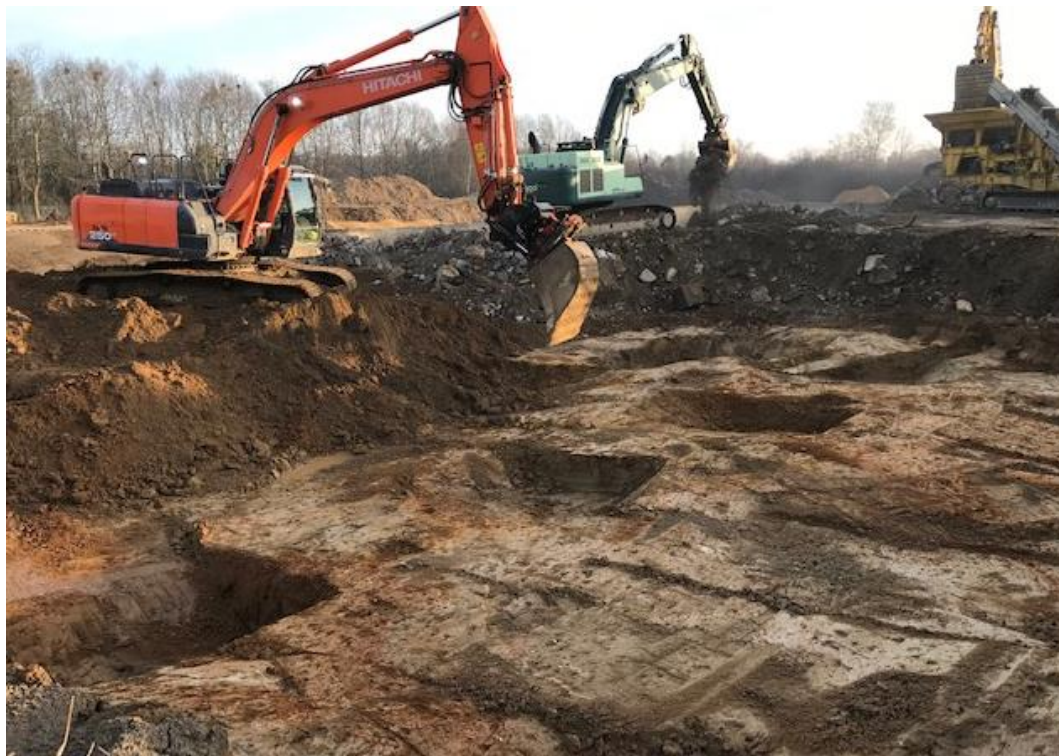
Figur 2: Udgravning ifm. nedrivning.

Som det ses af figur 2, har bygningerne været bygget på punktfundamenter af beton. Jorden fra det udgravede planum og op til det den jord gravemaskinerne holder på er ikke bæredygtig. Denne jord er blevet udskiftet med nyt komprimeret sandfyld.

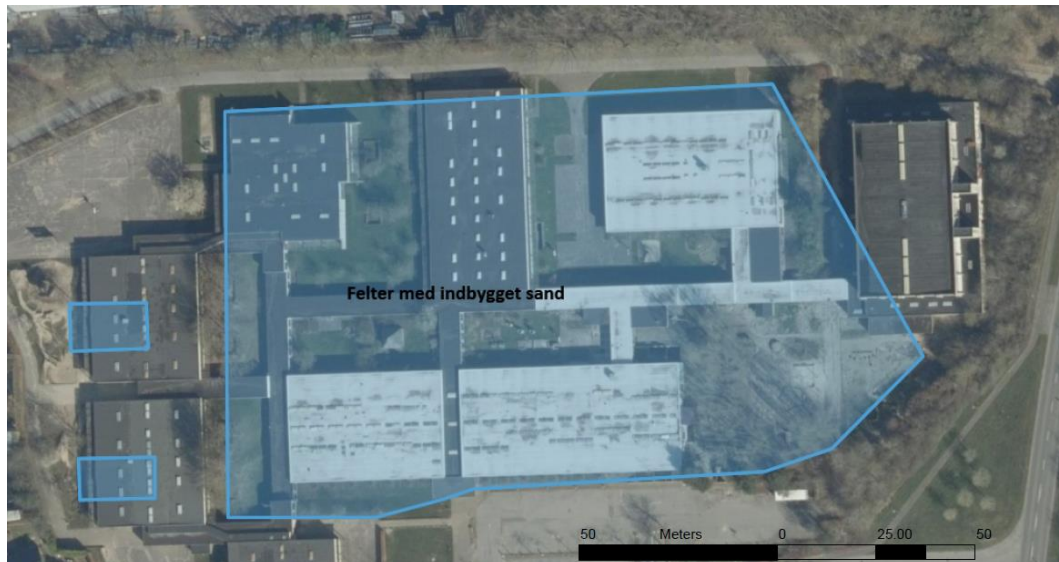
Figur 3: Område hvor jorden er udskiftet med komprimeret sandfyld

Tilsynets vurdering er, at der på tilfredsstillende måde er skiftet jord ud, til bæredygtig intakt-jord, inden for de felter der er vist af figur 3. Der kan ikke stå inde for eventuelle rand problematikker i tilfælde af, at man vil bygge helt ud til kanten af de nye sandpuder.

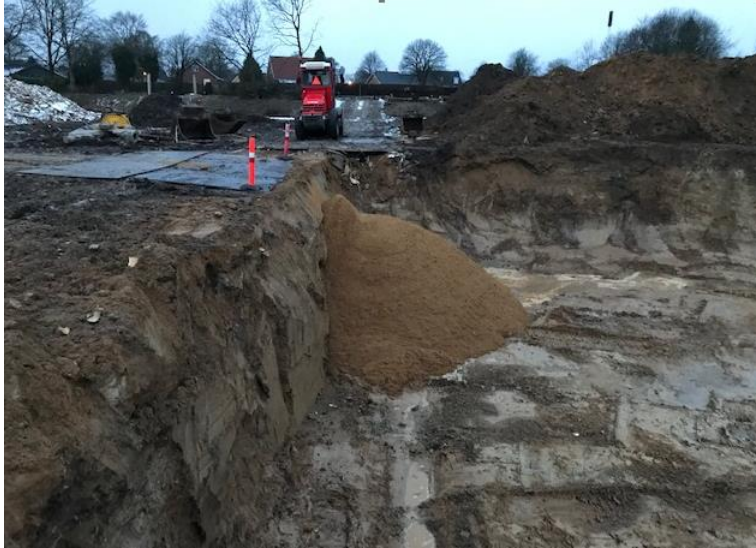
15. jan 2021:

Det første læs sand fyldes i kælderudgravningen ud mod stien.

Udgravningen blev besigtiget før opstart og det blev konstateret, at man er nede ved intakt bæredygtig jord. Dybde ca. 3 meter

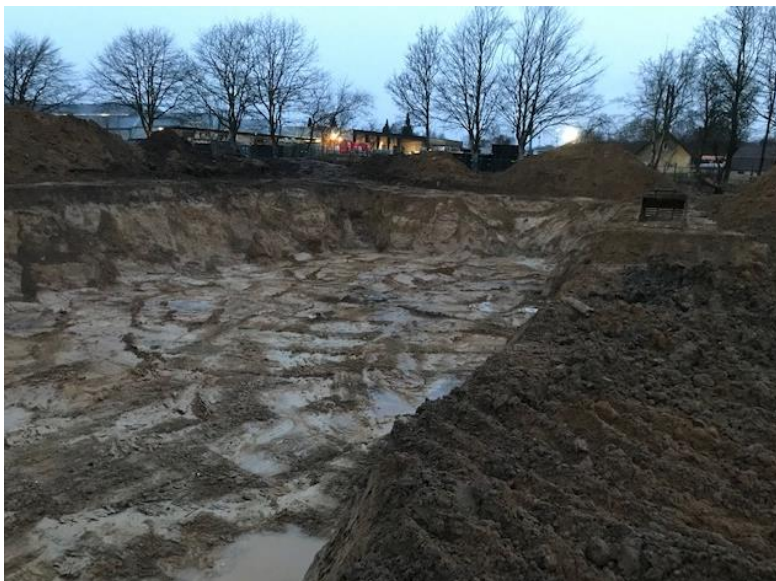
15. jan. 2021:

Endnu et billede af kælderudgravningen

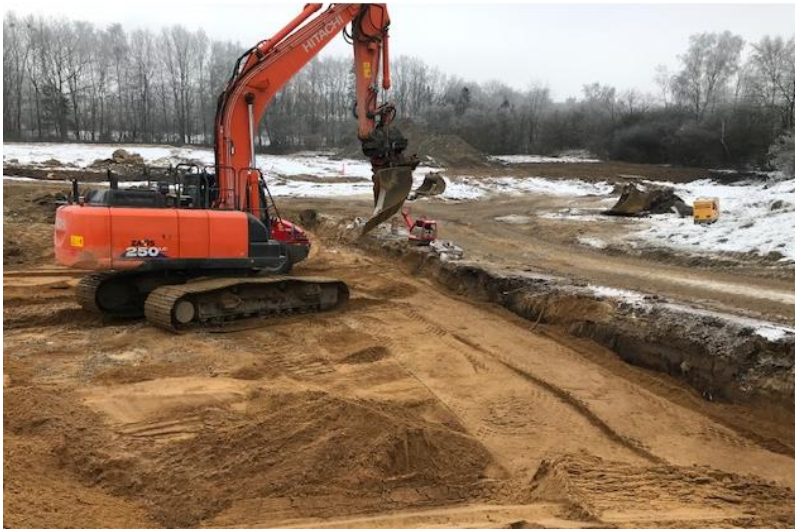
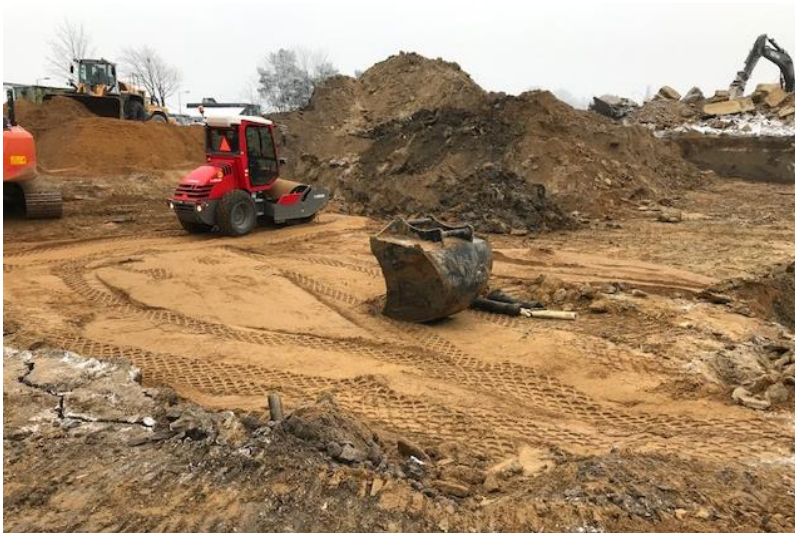
15. jan. 2021:

Ikke bæredygtig jord ud mod den eksisterende P-plads mod syd bliver fjernet.

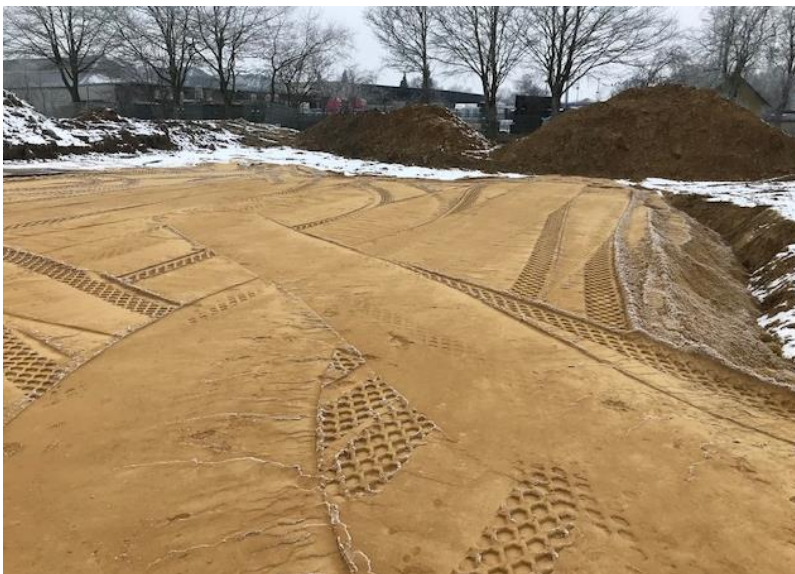
2. feb. 2021:

Sand er bygget ind i kælderen ud mod stien i nord. Der blev taget kompressionsmålinger i denne sandpude ca. 1,5 meter under færdig sandpude. Resultaterne viste tæt på 100% standard proctor.

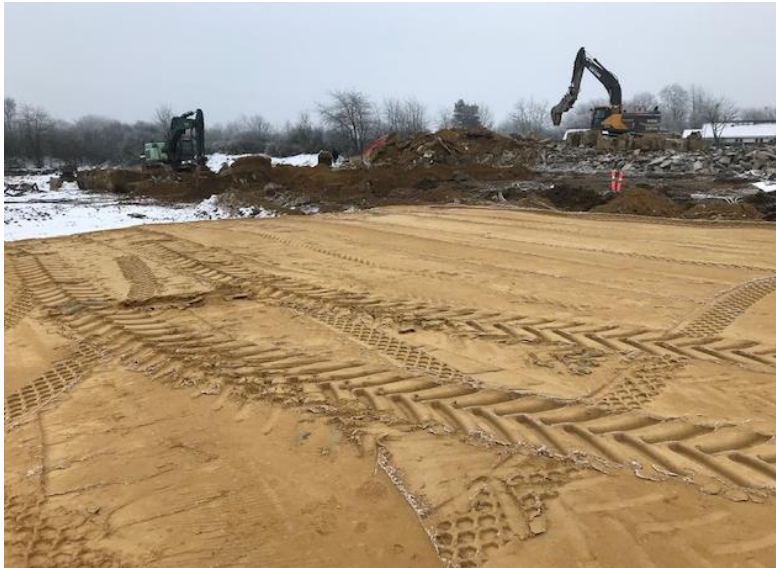
2. feb. 2021:

Billede af kælderopfyldningen taget mod syd.

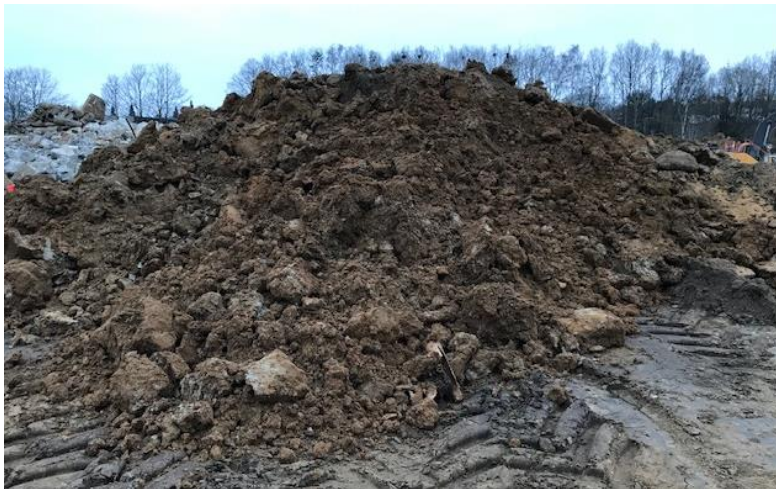
2. feb. 2021:

Det begyndte at blive klart, at det ville blive meget store mængder der skulle udskiftes. Selv om der gang på gang blev undersøgt om en udskiftning var nødvendig, kunne dette bekræftes. Jorden var ikke egnet til genindbygning.

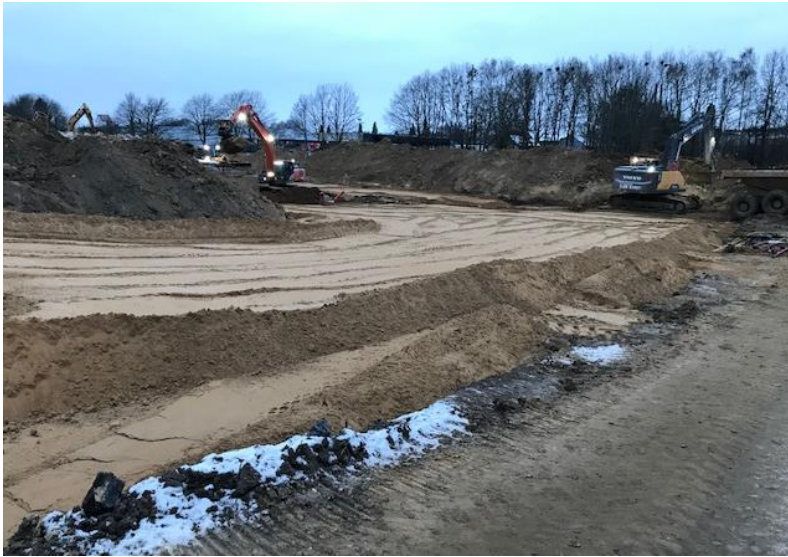
2. feb. 2021:

Der blev opstartet en systematisk udskiftning af den ikke bæredygtige jord fra øst mod vest.

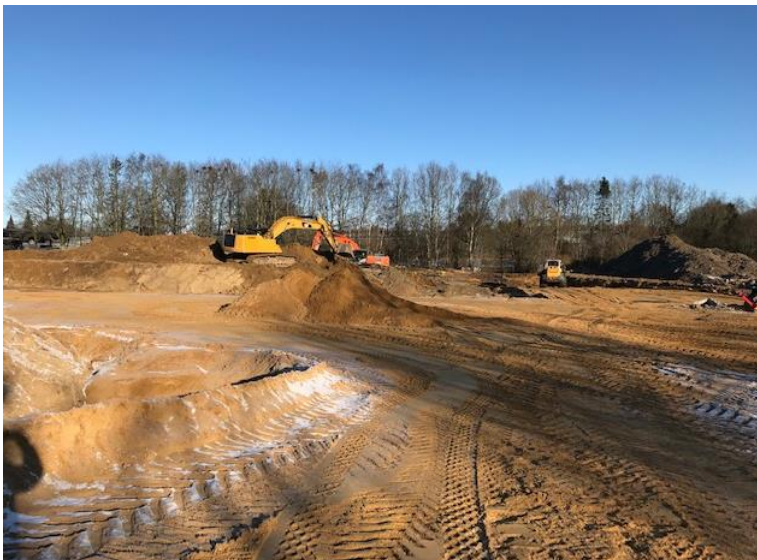
11. feb. 2021:

Der er ved at være styr på den østligste del af byggefeltet.

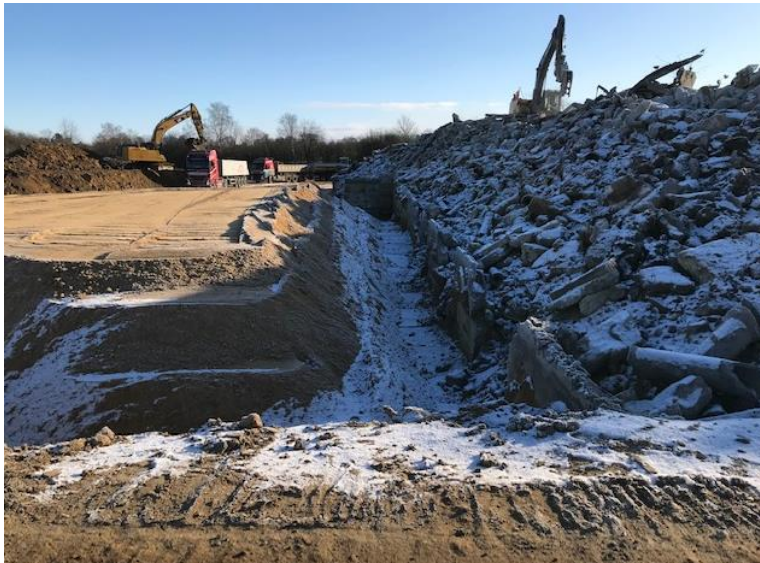
11. feb. 2021:

Opgaven griber professionel an og der bliver udskiftet jord på en måde, så man kan få lastbiler ind i området.

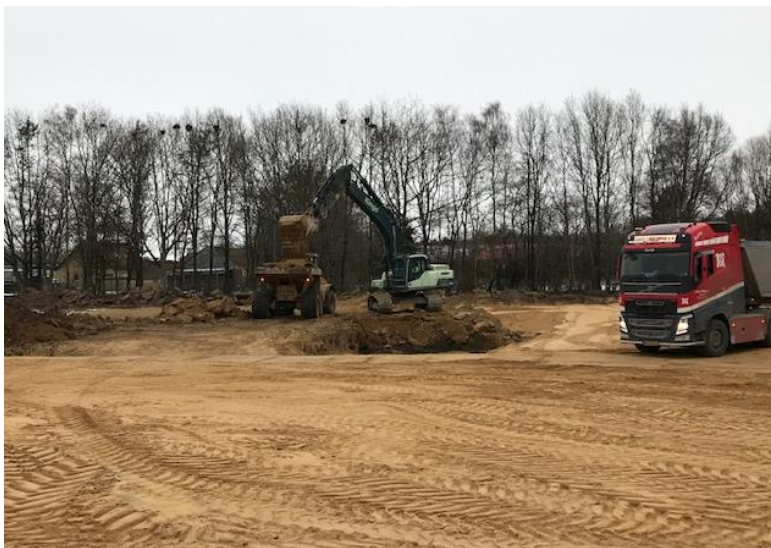
14. feb. 2021:

Løbende dialog om hvor meget der skal udskiftes. Man arbejder sig forsat systematisk mod vest og det er forsat vurderingen, at der udskiftes ned til bæredygtig intakt jord.

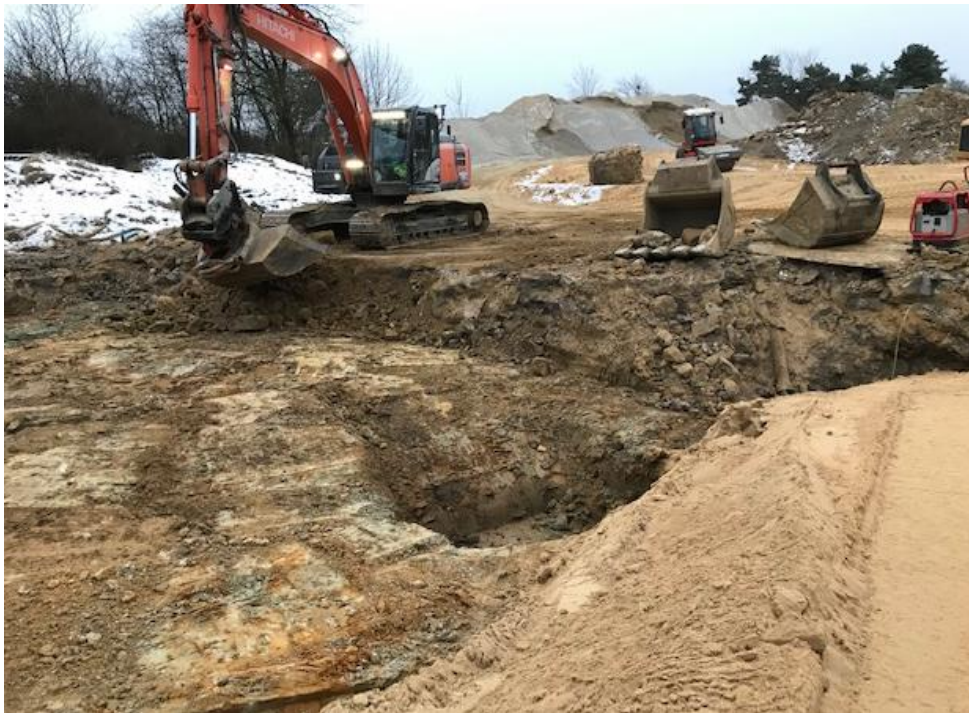
14. feb. 2021:

Her er det typiske billede, som vi så mange steder. I de huller der ses på billedet var der typisk 6 – 8 m³ beton og der ovenpå stod bygningerne. Det er tilsynets vurdering, sammen med grave-maskineføreren at det er relativt let at identificere det intakte, bæredygtige jordlag.

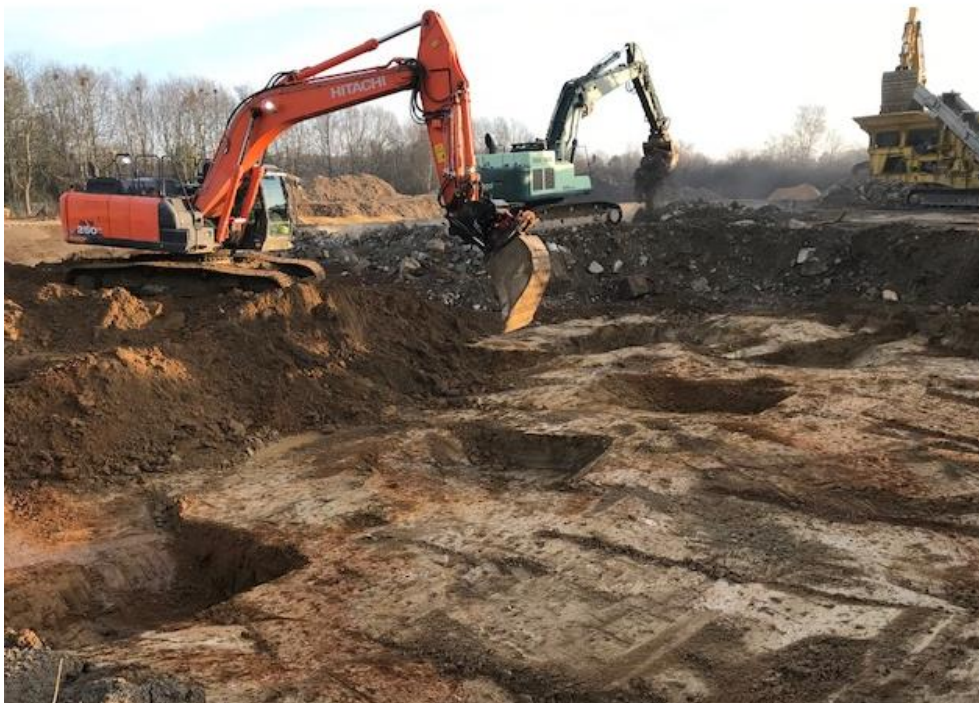
22.feb. 2021:

Arbejdet forsætter. Samme billede mod vest, selv om vi havde håbet det blev bedre længere vest på (terrænet stiger)

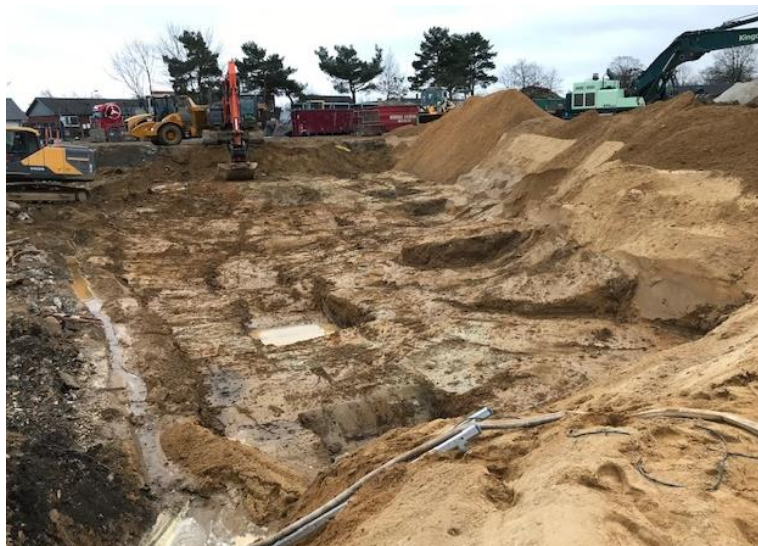
24. feb. 2021:
Generelt tilsyn. Der ses fortsat samme mønster.

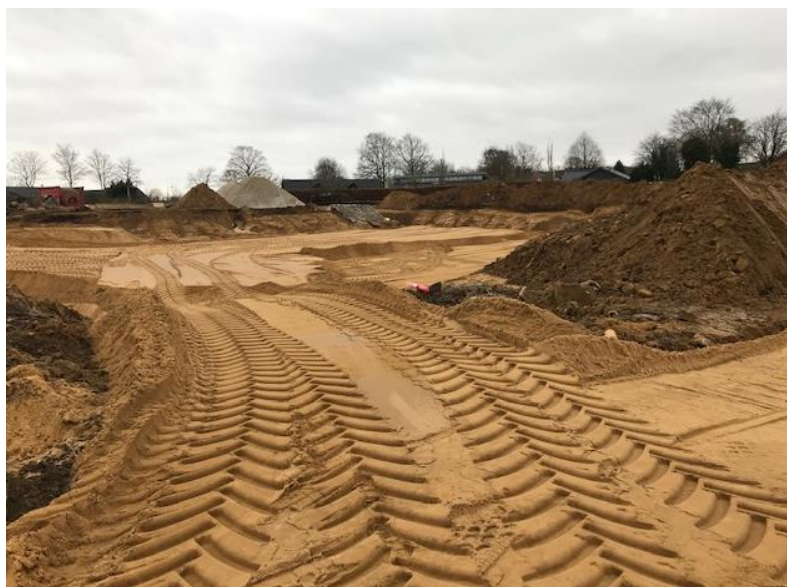
24. feb. 2021:
Der er taget hul på endnu et felt.
