## NEDBRYDNING AF EJENDOMMEN GRØNBÆKPARKEN 2, AULUM. AFSLUTTENDE NOTAT

### *Nedbrydning af ejendom*

| Nedbrydning af landejendom i Aulum | | | | | | |
| Situationsplan | | | | | | |

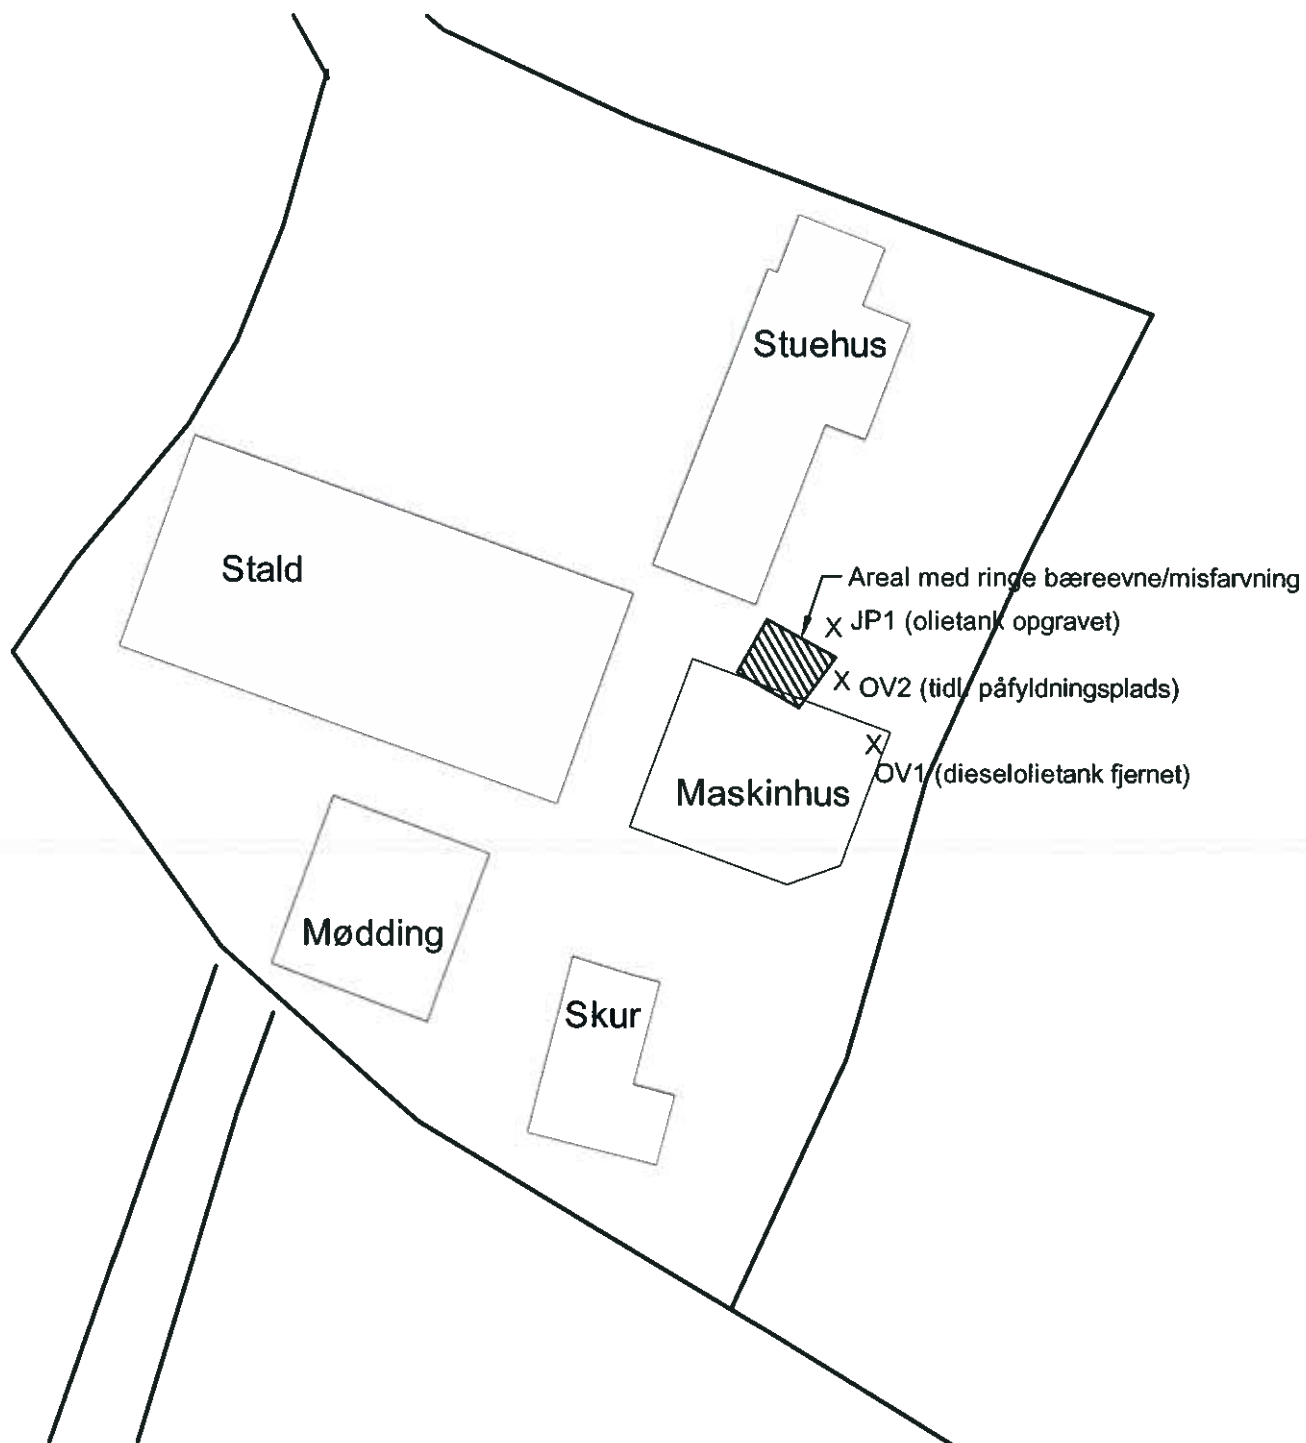
Efter opgravningen af T1 og fjernelse af T2, er der udtaget en jordprøve (JP1) i bunden af tankgraven, ved T1 og to overfladeprøver (OV1 og OV2), hvor T2 var placeret samt, hvor der tidligere er blevet tanket. Overfladeprøverne er blandet af tre stik udtaget 0-0,2 m u.t. Prøvetagningsstederne fremgår af vedlagte situationsplan.

Arealet er indmålt med GPS med en nøjagtighed på +/- 2 cm. Koordinaterne er vedlagt. Arealet er desuden indtegnet på vedlagte situationsplan.

Alle bygninger mv. er fjernet.
